# Schadengutachten

## N HK707

| Schadenart | Unfallschaden |
| Schadentag | 15.07.2024 |

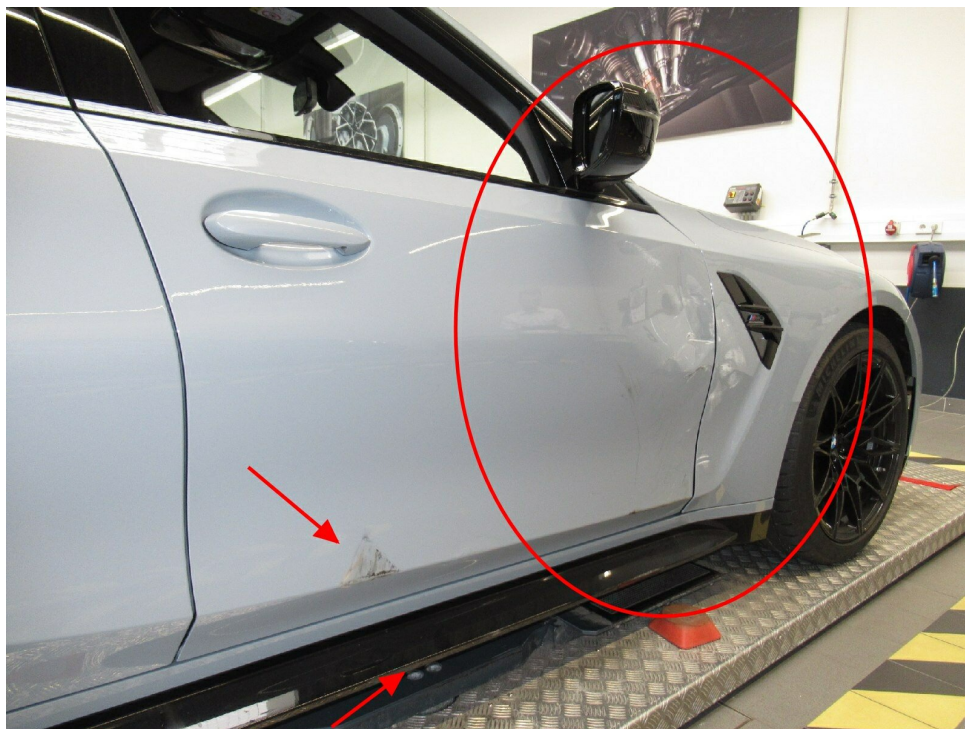
Bild 7 : Beifahrertür, Schweller, Spiegel und Seitenwand vorne beschädigt, verschrammt und teilweise deformiert

| ARB. POS. NR/<br>LEIT-NR | INSTANDSETZUNGS- / EINZEL - / VERBUNDARBEITEN | KL | AW | ARB. -<br>PREIS |
|---|---|---|---|---|
| 41 35 555 | SEITENWAND V R ERSETZEN | 3 | 23 | 494.50 |
| 41 51 501 | TUER V R ERSETZEN (AUSGEBAUT) | 3 | 30 | 645.00 |

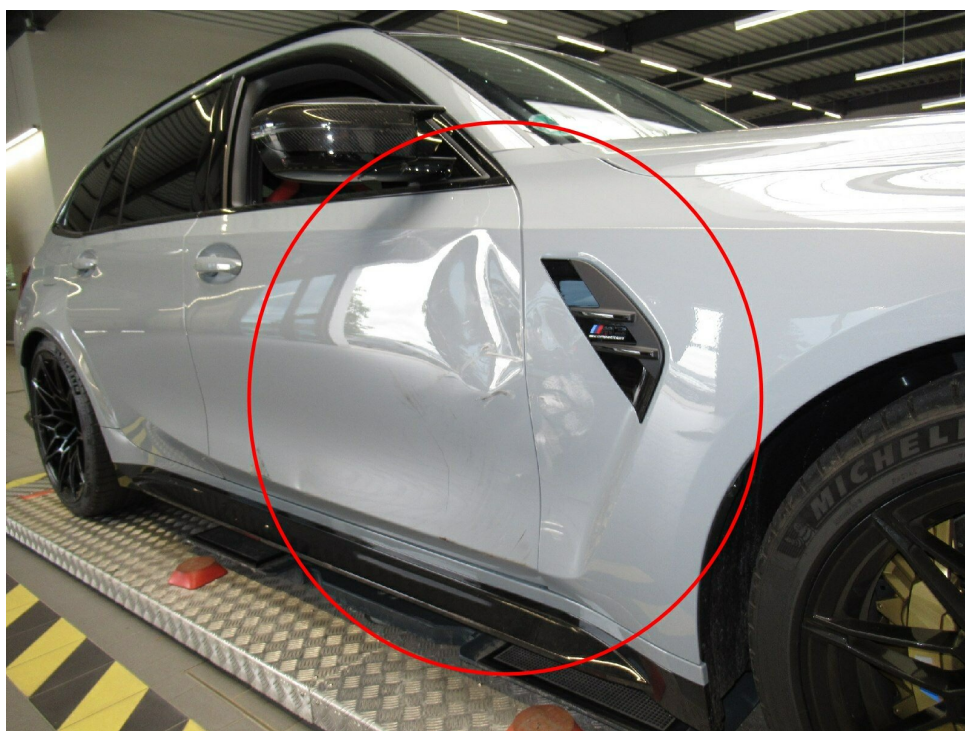
Bild 8 : Beifahrertür, Schweller, Spiegel und Seitenwand vorne beschädigt, verschrammt und teilweise deformiert

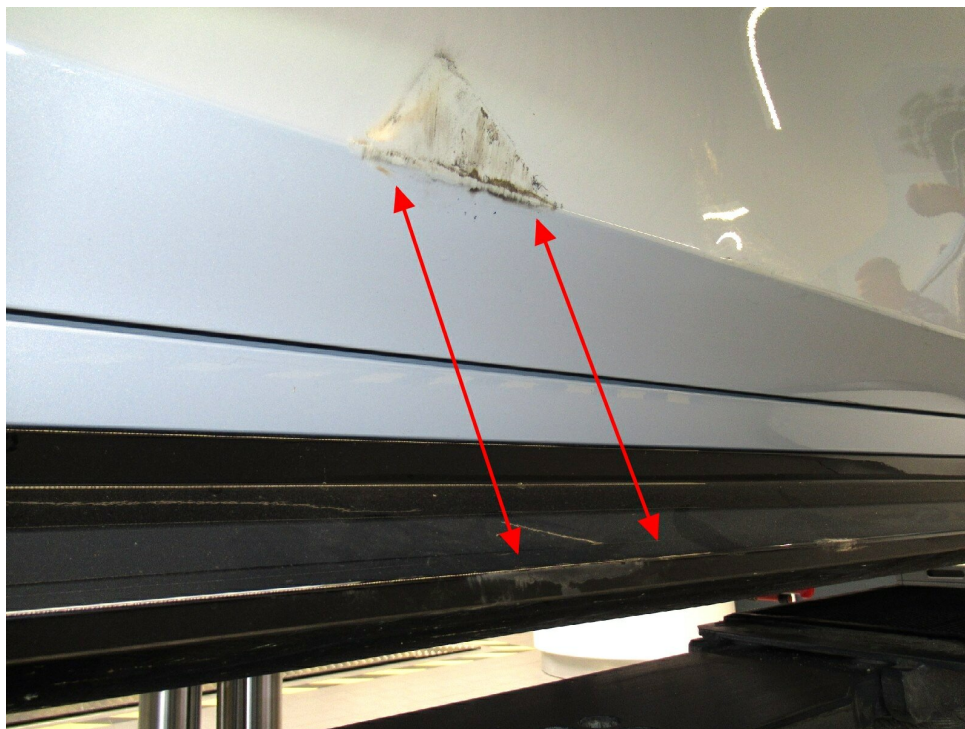
Bild 13 : Beifahrertür und Blende der Schwellerverkleidung rechts sichtbar beaufschlagt und verschrammt.

| ARB. POS. NR/<br>LEIT-NR | INSTANDSETZUNGS- / EINZEL - / VERBUNDARBEITEN | KL | AW | ARB. -<br>PREIS |
|---|---|---|---|---|
| 51 71 815) | BLLENDE TUERSCHWELLER R AUS- / EINBAUEN | 3 | 1 | 21.50 |

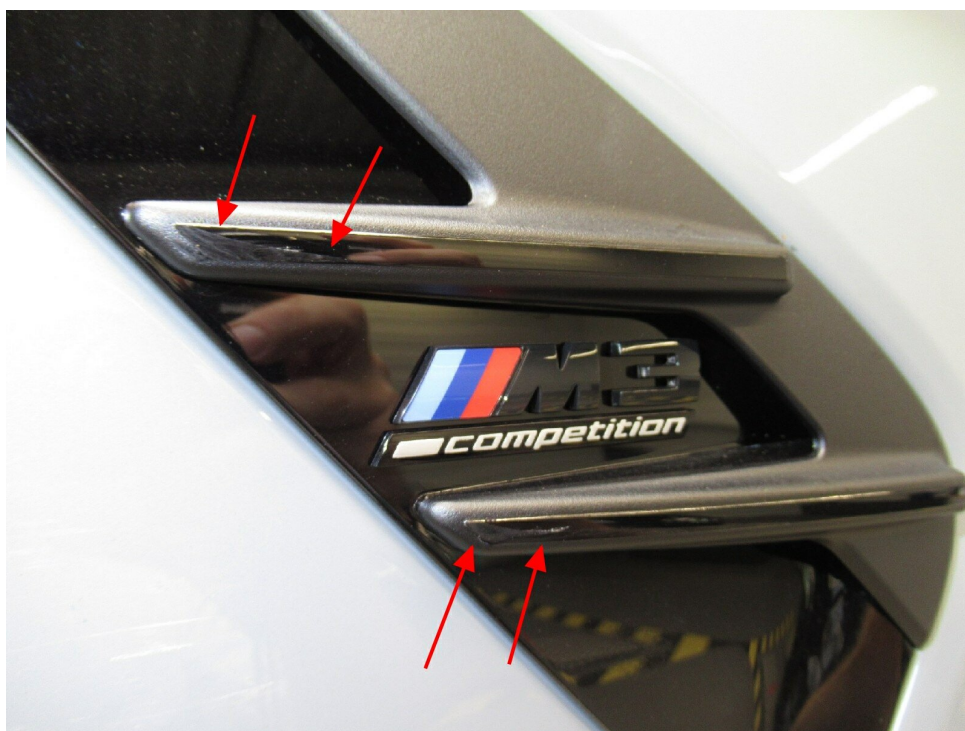
Bild 14 : Blende der Seitenwand vorne rechts streifend beschädigt.
